平成29年（ネ）第2620号 損害賠償請求控訴事件

被控訴人（一審被告） 東京電力ホールディングス株式会社、国

弁論更新における陳述書 (結果回避可能性について)

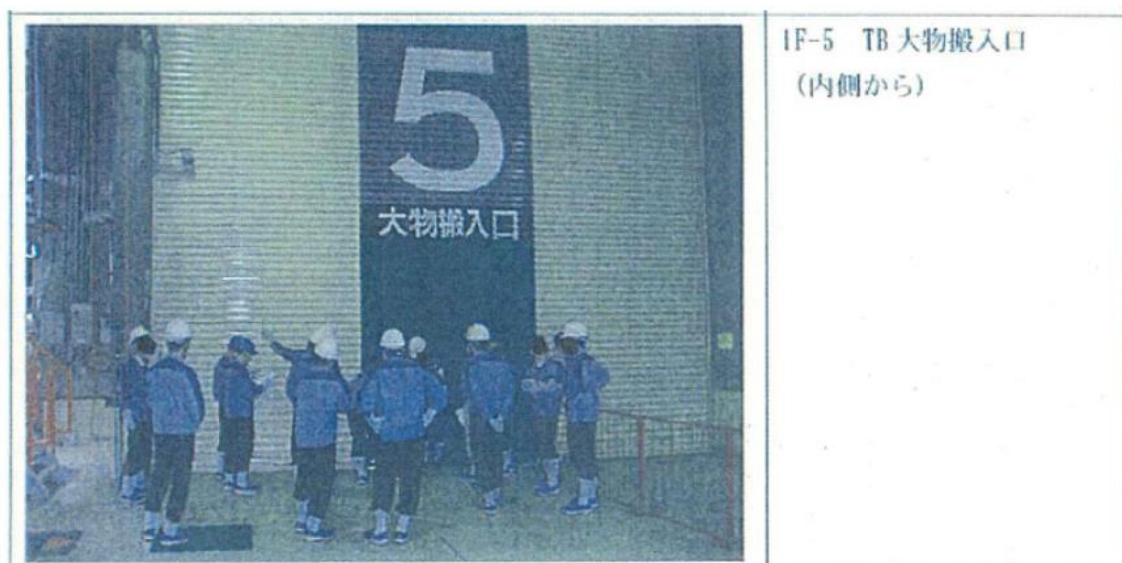
次に、主な浸水経路の外観を見て行きます。まず、「大物搬入口」です。これは5号機のタービン建屋のものです。1号機から4号機も同様の構造と考えられます。1枚目の写真が建物の内側から、そして、2枚目の写真は建物の外側から撮影されています（丙A 43-1「国内出張報告書（平成18年6月8日～同月9日）（JNES安全情報部情報分析G）」3～4頁）。大きなシャッター構造となっています。

なお、本件津波が襲来した時、1号機から3号機までの大物搬入口は閉まっていたが、4号機は定期検査中のため開放されていました（甲A54「原発再稼働最後の条件

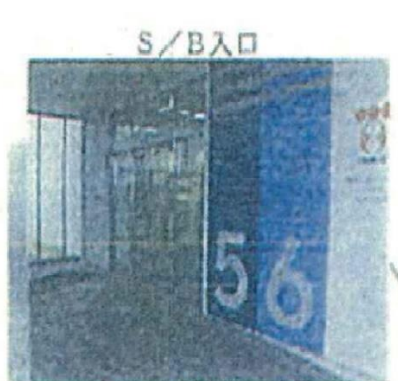
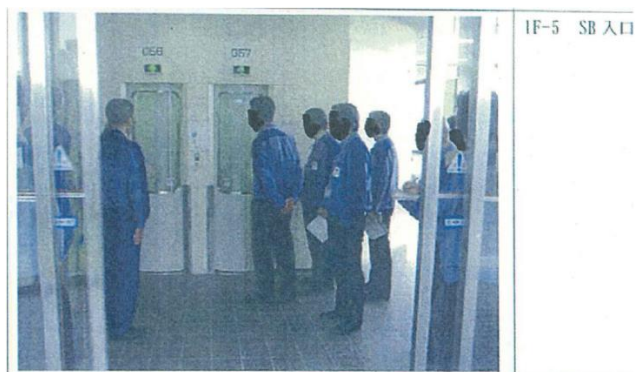
次は、入退域ゲートです。入退域ゲートは、人の出入り用の開口部です（丙A43の1「国内出張報告書（平成18年6月8日～同月9日）（JNES安全情報部情報分析G）」19頁、3頁）。なお、写真は、5号機のものですが、1号機から4号機の入退域ゲートも同様の構造と考えられます²

² なお、この写真は「サービス建屋（S/B）の入口」と付記されているが、1号機から4号機までの浸水経路となった入退域ゲートも、厳密には、タービン建屋と一体となっているサービス建屋の入退域ゲートを指している（乙A42「東京電力福島第一原子力発電所1号機～4号機への津波浸水経路」参照）。

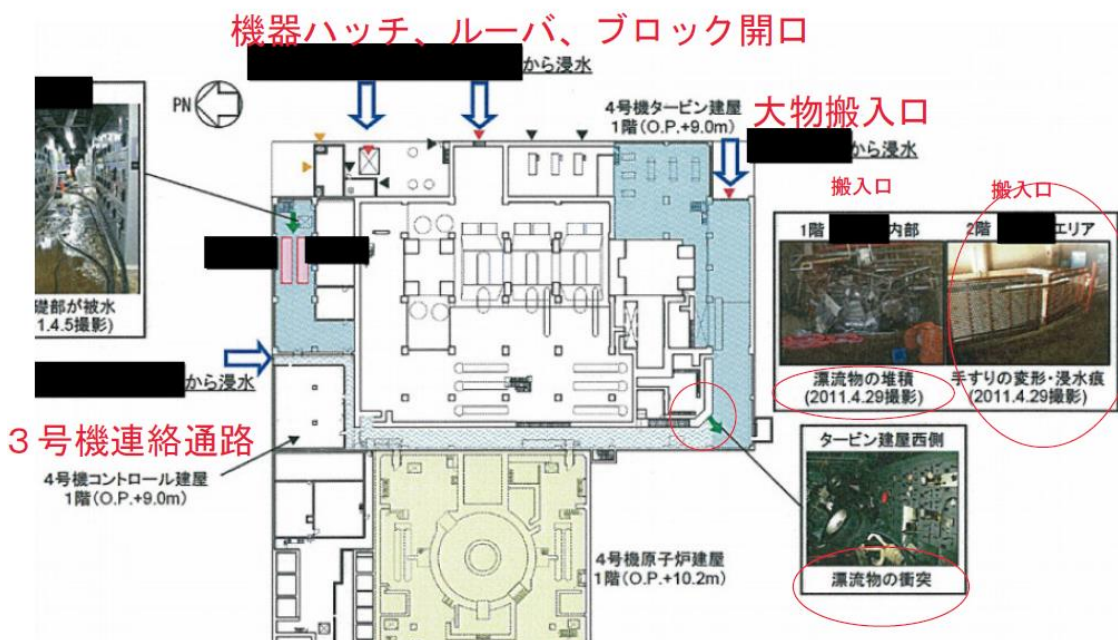
エ 最後に4号機です(甲A205「福島第一原子力発電所及び福島第二原子力発電所における平成23年東北地方太平洋沖地震により発生した津波の調査結果に係る報告(その2)」4-46頁)。

4号機は、本件事故のとき定期検査中で、図面右上にある大物搬入口が開放されており、そこから津波が真面に流入しました。

先ほど、1号機から4号機の浸水経路等の表をご覧頂いたときに、4号機の2階の床の高さがO.P.+17.1mであることを確認して頂きましたが、O.P.+17.1mということは、地盤面から2階の床までは7.1mあることとなります。図面右側にある写真をご覧頂くと、2階搬入口エリアの手すりの変形や浸水痕の写真がありますので、要するに、大物搬入口から流入した津波は、地盤面から高さ7.1mの2階まで駆け上がり、手すりを変形させるほどであったことが分かります。ちなみに、4号機のタービン建屋周辺の浸水深は、約5.5mでしたので、それより高く駆け上がったこととなります。

また、1号機から3号機までと違い、大物搬入口が解放されていたため、建屋内部に大量の漂流物がたい積しました。

なお、2階まで津波が駆け上がっている一方で、中心部の部屋を含め、かなりの領域が浸水していません。

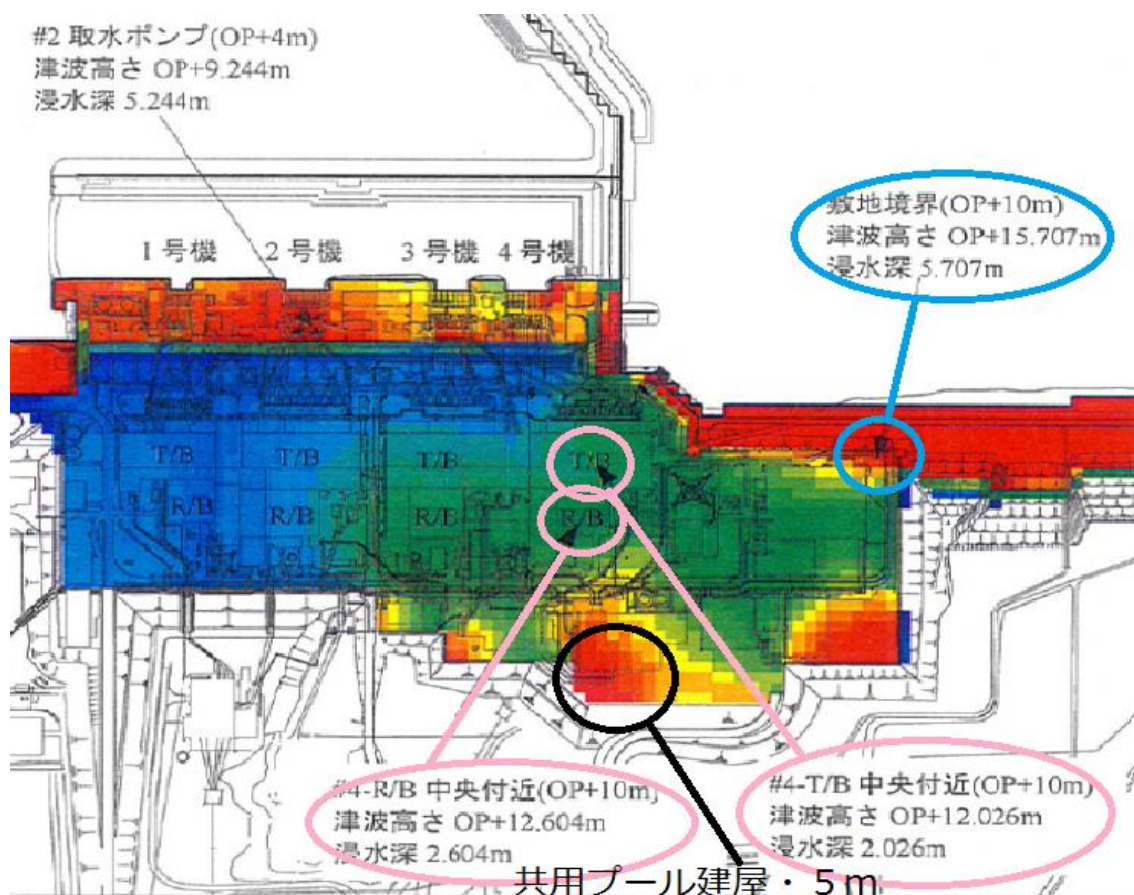
まず、「長期評価」の津波地震の想定に基づいた推計、いわゆる2008年推計（1896年明治三陸地震の波源を福島県沖の日本海溝寄りに想定した推計。甲A59「新潟県中越沖地震を踏まえた福島第一・第二原子力発電所の津波評価委託第2回 福島第一発電所日本海溝寄りの想定津波の検討 Rev.1」）をご覧ください。

これによれば、敷地南側で浸水深5.707m、4号機原子炉建屋付近で2.604m、同タービン建屋付近で2.026mとなっています。さらに共用プール建屋（運用補助共用施設）付近では約5mの浸水深となっています。

また、この推計は、地上構造物がない更地状態を前提としているので、例えば、4号機のタービン建屋と原子炉建屋を反映させれば、敷地南側から遡上した津波が建屋に堰き

止められ、浸水深が更に増幅されることは容易に推測できます。

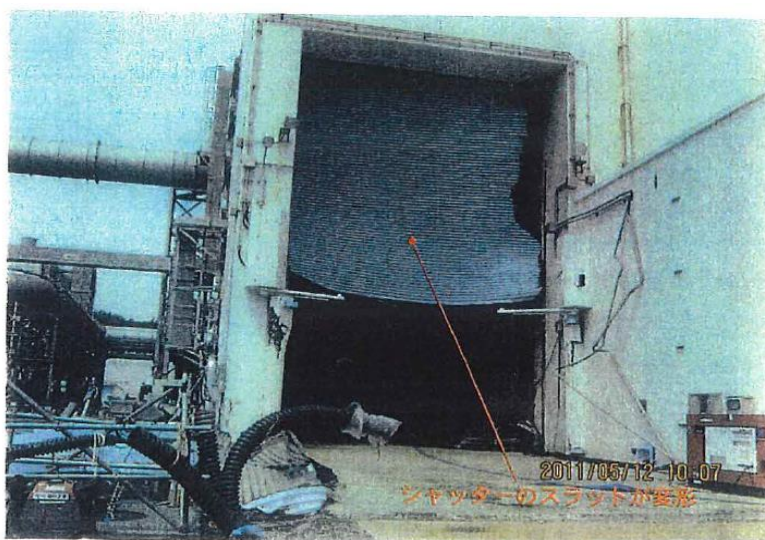
第4.1.2-13 図 建屋地上開口の状況
(4号機タービン建屋東側 大物搬入口 平成23年5月12日撮影)

イ なお、参考までに、本件事故当時の大物搬入口と、想定津波を前提に設置されていなければならなかった水密扉の外観等を念のため確認しておきます。まず、本件津波によって破損された4号機の大物搬入口です（甲H11「上津原勉証人調書」資料17・通し頁で130頁）。

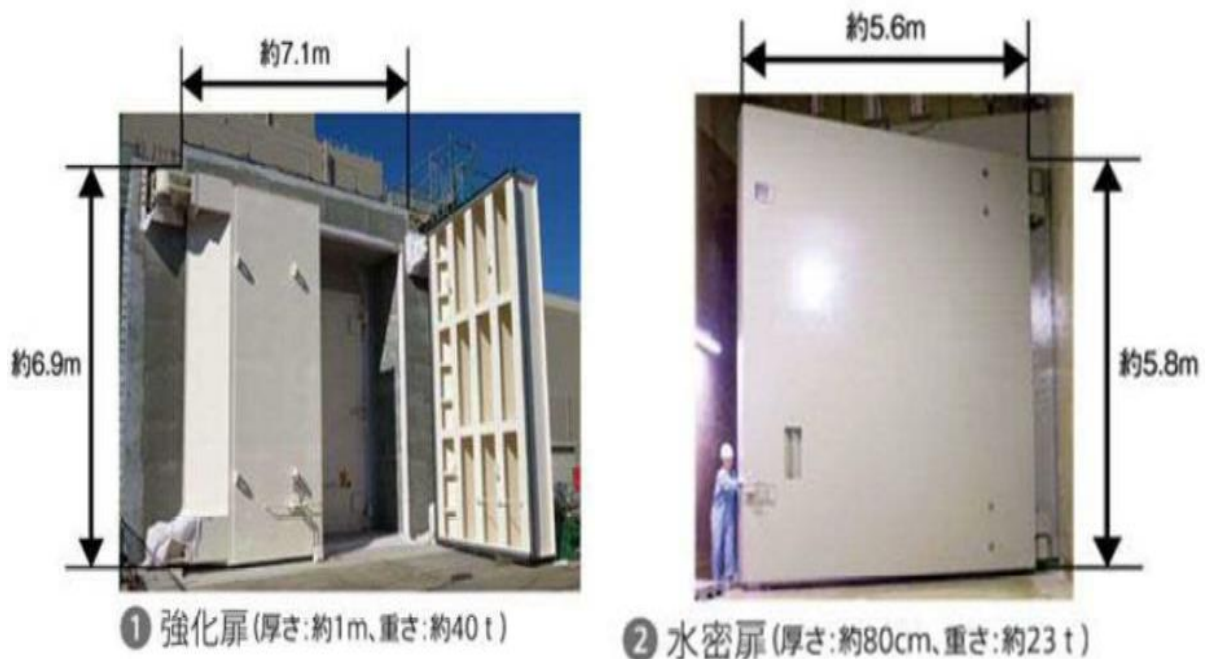
他方、こうしたシャッター構造の扉を撤去して設置されるべきであった「水密性のあ
る扉」は、次のような構造のものです（甲A318「渡辺意見書」6頁）。
